**EL ANTIGUO CONVENTO DE SANTO DOMINGO
EN TECPATÁN, CHIAPAS, MÉXICO**

**MEMORIA PARA OPTAR AL GRADO DE DOCTOR
PRESENTADA POR**

Ana María Parrilla Albuerne

Madrid, 2012

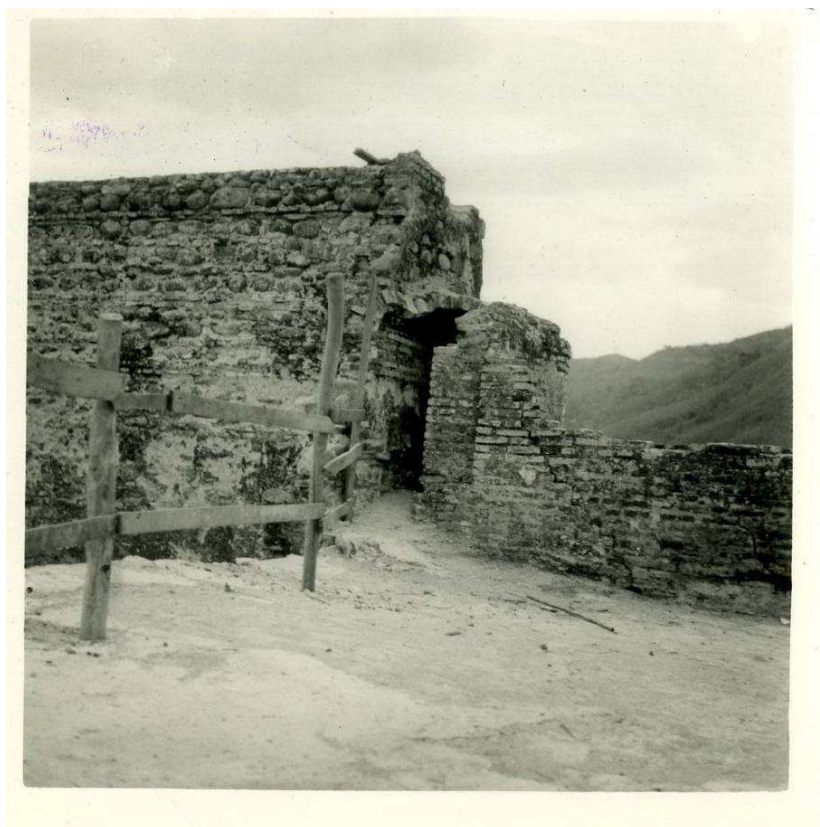
En la parte superior de la iglesia podemos observar un muro realizado en mampostería con argamasa de basto morrillo, compuesto por piedras de río sin labrar enripiadas con pedazos de ladrillo y en algunas secciones, entre los arcos formeros, hallamos mampostería con verdugadas de ladrillo (ver ilustración 171).

Ilustración 171. Muro superior de la nave visto desde el extradós de la bóveda del ábside (AHECH, Fondo Jorge Olvera)

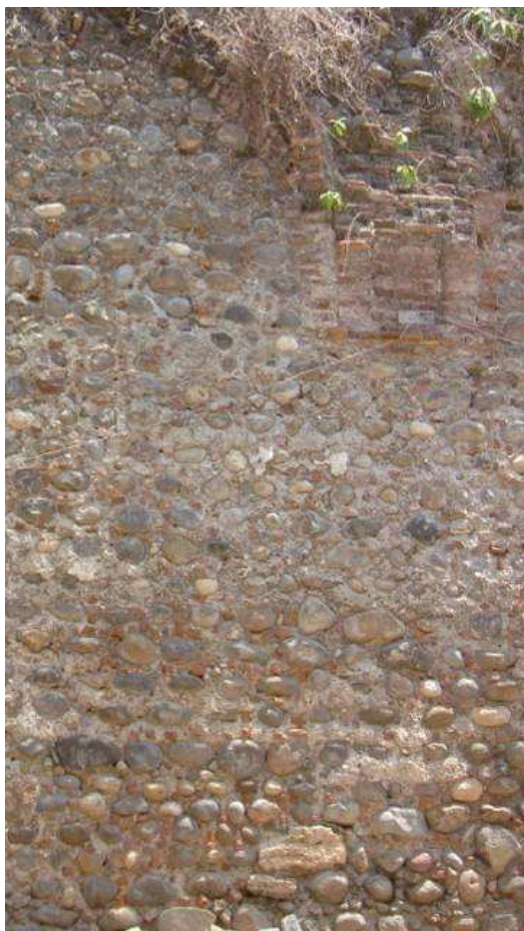
Esta misma fábrica, mampostería de basto morrillo, la podemos encontrar en el área conventual en el costado noroeste. Es aquí donde la mampostería más burda se encuentra perfectamente representada (ver ilustración 172).

Ilustración 172.
Mampostería burda en el
deambulatorio noroeste de la
construcción conventual
(fotografía de la autora).

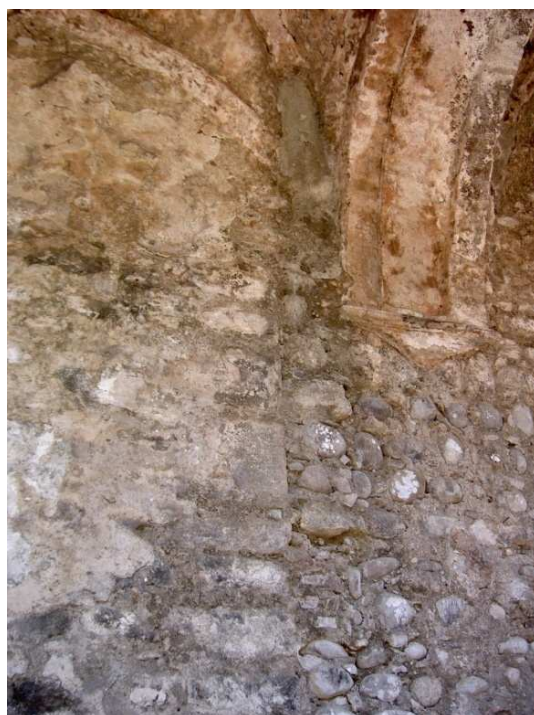
En el costado suroeste del deambulatorio bajo podemos ver como el muro fue realizado en diferentes etapas constructivas. En una primera etapa se construyó el antiguo dormitorio de los frailes -que ocupaba el espacio de lo posteriormente pudo ser la *bodega* y el *vestíbulo*-, posteriormente se añadieron el resto de cuartos del ala suroeste, esto es evidente en la fábrica de los muros. En el muro interior del deambulatorio observamos un arranque de muro constituido por piedras bola de río, sobre ellas arranca otro compuesto por mampostería rematado, en la línea de ruptura, con sillares de esquina (ver ilustración 173), lo que indica que efectivamente durante algún tiempo esta

fue la esquina límite de construcción. En esta sección los vanos se construyeron con ladrillo, aunque fueron realizados con posterioridad al levantamiento del muro. A este muro se adosó una nueva sección en el deambulatorio, en esta la fábrica es más burda pues nos encontramos con una mampostería con argamasa de basto morrillo, a la que hacíamos referencia en párrafos anteriores.

Ilustración 173. Detalle de adosamiento en el deambulatorio suroeste, nivel inferior (fotografía de la autora).

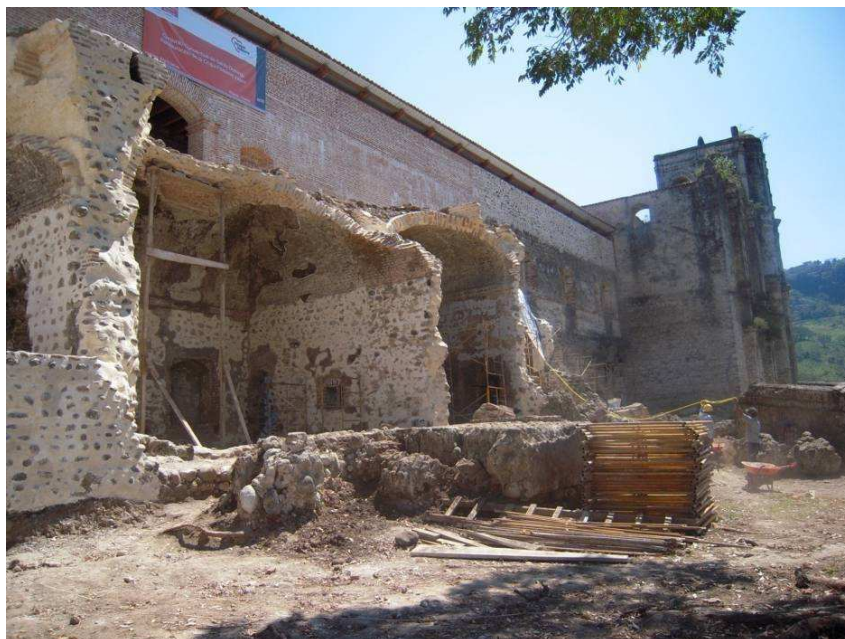
Ilustración 174. Ejemplo de la restauración que se está realizando en las dependencias conventuales de la fachada oeste, el muro de ladrillo que vemos en el segundo nivel es parte de dicha restauración y no un elemento original del edificio (fotografía de la autora).

En el deambulatorio superior vemos este tipo de fábrica en la sección correspondiente al hueco de escalera, en el costado noreste, y en todo el deambulatorio superior suroeste (ver ilustración 174). Debemos señalar que durante la reciente restauración se decidió elevar con ladrillo las zonas faltantes lo que puede llevar a cierta confusión; sin embargo, queremos reiterar que esto se debió a decisiones de restauración y no a que realmente fuera construido en ese material.

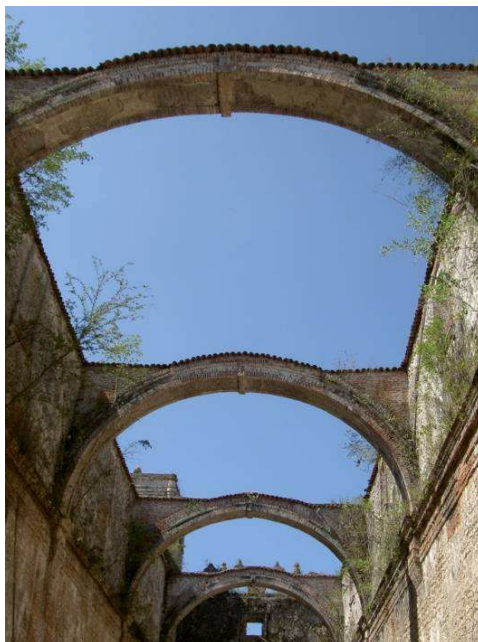
Ilustración 175. Arcos fajones en la nave de la Iglesia (fotografía de la autora).

El tipo de techumbre que cubría el templo de Santo Domingo de Tecpatán, hasta ahora, ha sido una incógnita sobre la que se ha especulado mucho. Se ha prestado mayor atención a la disposición de la cubierta que corresponde a los arcos fajones que aparecen en la nave (ver ilustración 175); sin embargo, pensamos que en este caso es útil una lectura de los elementos susceptibles de procurarnos una explicación.

Una de los rasgos que nos llama la atención, en primer lugar, es que los arcos fajones, que hoy en día se mantienen en pie, no se corresponden con los contrafuertes exteriores en el muro sureste de la iglesia (ver Plano 1). Esta primera observación nos lleva a buscar posibles respuestas en el interior de la iglesia, de esta forma podemos ver que en correspondencia con los contrafuertes existen una huellas en el muro. López Bravo y Guerrero en el informe elaborado antes de iniciarse la intervención en el inmueble (2004), ponen de manifiesto esta presencia; sin embargo, los autores apuntan que estas huellas pertenecen al arranque de unos arcos de medio punto anteriores. De esta forma presuponen que la faja de ladrillo que parece a la misma altura que el arranque, en todo el perímetro de la iglesia, se construyó durante esta primera etapa. Argumentan que:

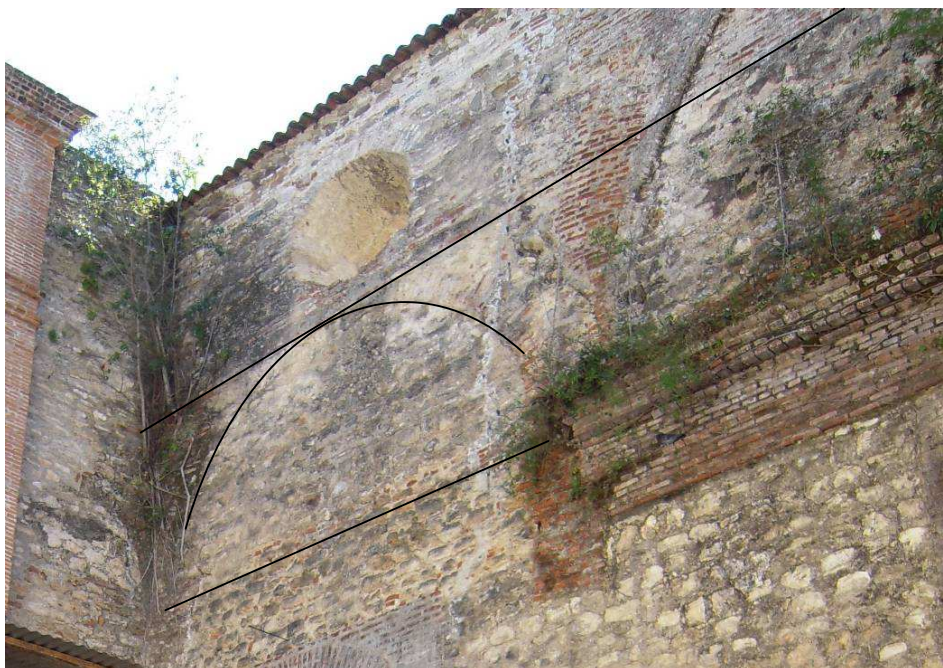
Ilustración 179. Huellas de una techumbre anterior (fotografía de la autora).

En los muros longitudinales de la nave por encima de la cornisa de ladrillo, donde la vegetación lo permite, pudimos observar los vestigios de unos arcos lunetos fabricados con ladrillo cuya flecha concuerda con el espacio entre cornisas (ver ilustraciones 179-181). Estos arcos evidentemente son más bajos que la huella de los arcos lunetos correspondientes a los arcos fajones que se encuentran en pie.

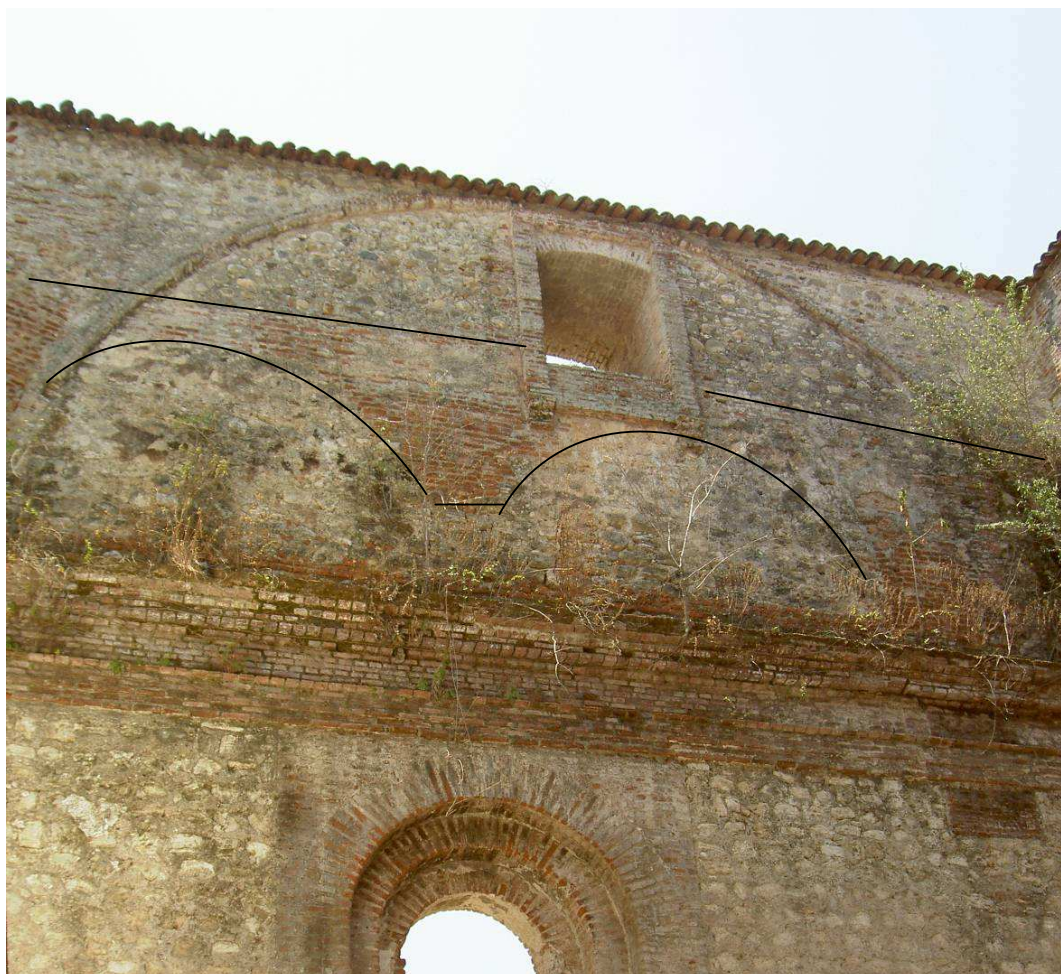
Ilustración 181. Áreas de la nave de la iglesia donde se pueden ver restos de una bóveda anterior (fotografía de la autora).

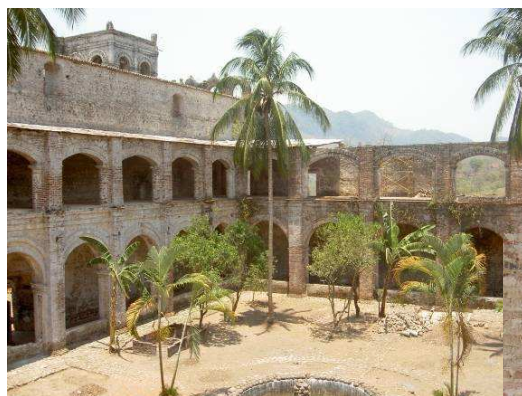
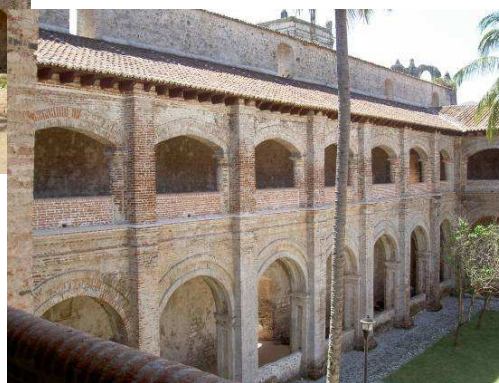
Ilustración 184. Armadura de un agua en el deambulatorio sureste, antes y después de su restauración (fotografía de la autora).

Cubiertas sencillas de madera, de una sola caída, aparecen en los deambulatorios del nivel superior (ve ilustración 184). Antes de la actual restauración sólo encontrábamos una cubierta realizada con troncos de madera sobre la que se había colocado láminas galvanizadas en los deambulatorios superiores sureste, noreste y parte del noroeste; sin embargo, había elementos suficientes para afirmar restituir la armadura tal y como era originalmente.

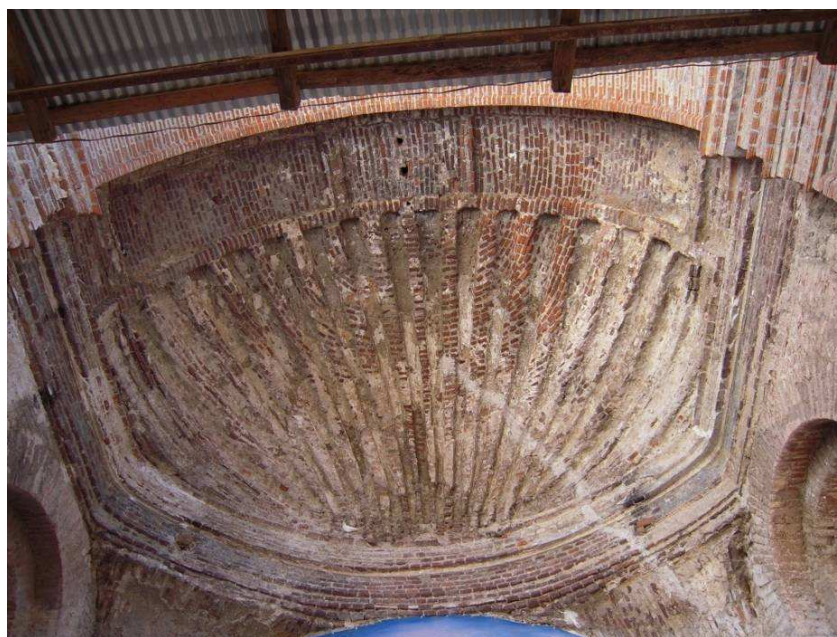
Ilustración 186. Bóveda de concha restaurada a finales de los años setenta, fabricada con ladrillo colocado a rosca (fotografía de la autora).

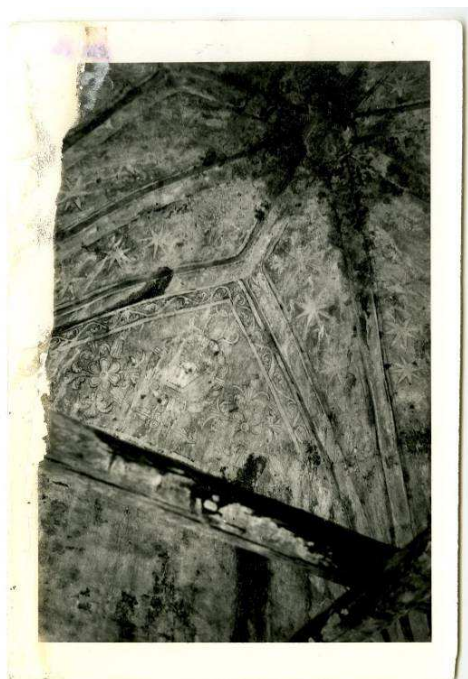
Ilustración 188. Bóveda del segundo nivel de la torre. (Fondo Jorge Olvera AHECH).

La bóveda del segundo piso de la torre es una bóveda estrellada de nervaduras, seguramente simuladas sistema que se utilizaba a finales del gótico (ver ilustración 188). Por su decoración podemos decir que se encuentran semejanzas con las bóvedas realizadas a finales del gótico y principios del renacimiento florentino.

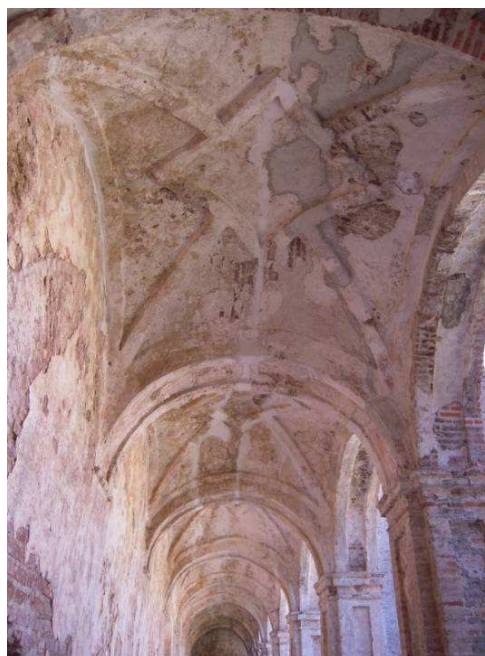
Ilustración 189. Bóvedas de los deambulatorios (fotografía de la autora).

Pasando a las instalaciones del convento observamos que los corredores del claustro bajo se encuentran íntegramente abovedados (ver ilustración 189). A pesar de que parte del corredor, o deambulatorio, este fue restaurado en los años 70 y que el deambulatorio noroeste se encuentra totalmente colapsado, los elementos con los que contamos son más que suficientes para afirmar que los cuatro deambulatorios se encontraban cubiertos con el mismo tipo de bóvedas.

Los deambulatorios del edificio se encuentran estructurados en secciones cuadrangulares independientes con base en los pilares que soportan los diferentes arcos de medio punto. De estos pilares arrancan tanto los arcos transversales como los que forman los intercolumnios, en el muro interior encontramos arcos longitudinales trabajados en bajorrelieve. Los ladrillos de cada una de las secciones de las bóvedas se encuentran colocados radialmente, técnica que se utilizaba durante el gótico y que podemos observar en iglesias del gótico primitivos como Saint Etienne de Toulouse o del gótico tardío como la Catedral de Palma (Carrasco Hortal 2002:27). Pese al comentario vertido por Markman (1993:200) de que pudiera tratarse de un recurso renacentista, parece más probable que tenga que ver con un modo más eficiente de mejorar la forma y verticalidad de las cargas, lo que indica que la persona que las trazó tenía un gran conocimiento de geometría. A estas *bóvedas cupuladas* (Carrasco Hortal 2002:27) se le suman unas nervaduras diagonales superficiales que simulan bóvedas de crucería. Estas nervaduras no alcanzan el empino de la bóveda sino que se unen con un rombo trazado en la parte superior. Como comentaba Berlin (1942:6) estas bóvedas dan al corredor un sabor gótico sin corresponder propiamente a dicho estilo. En la época en que dicho investigador realizó su viaje a Tecpatán pudo percatarse de que aunque todas estas bóvedas se hallaban blanqueadas, parecía que bajo ellas aún podían encontrarse las pinturas originales, como efectivamente sucedía. La decoración de las bóvedas de los deambulatorios bajos se compone de un diseño floral realizado, sobre fondo blanco, con líneas rojas y negras (ver ilustración 190).

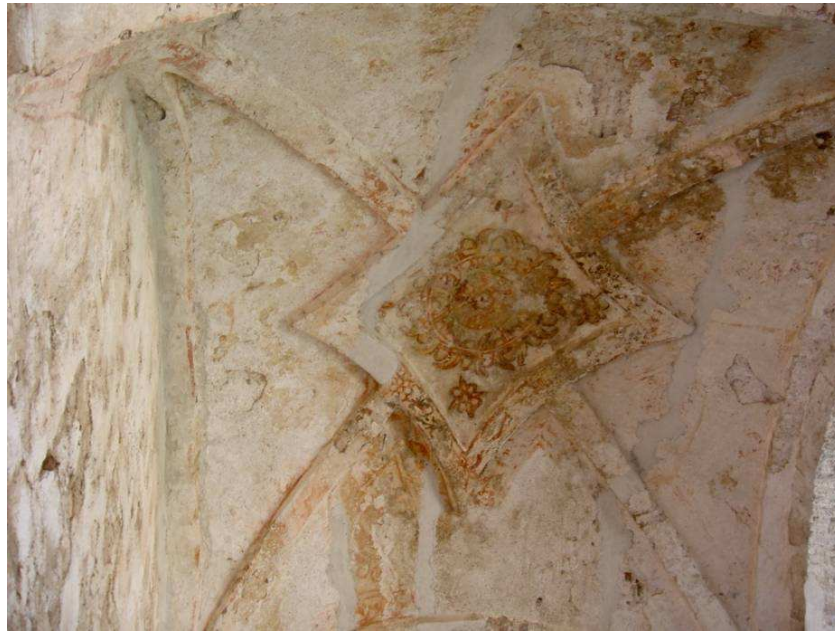
Ilustración 190. Detalle de los restos de decoración que aún se conserva en las bóvedas de los deambulatorios bajos.

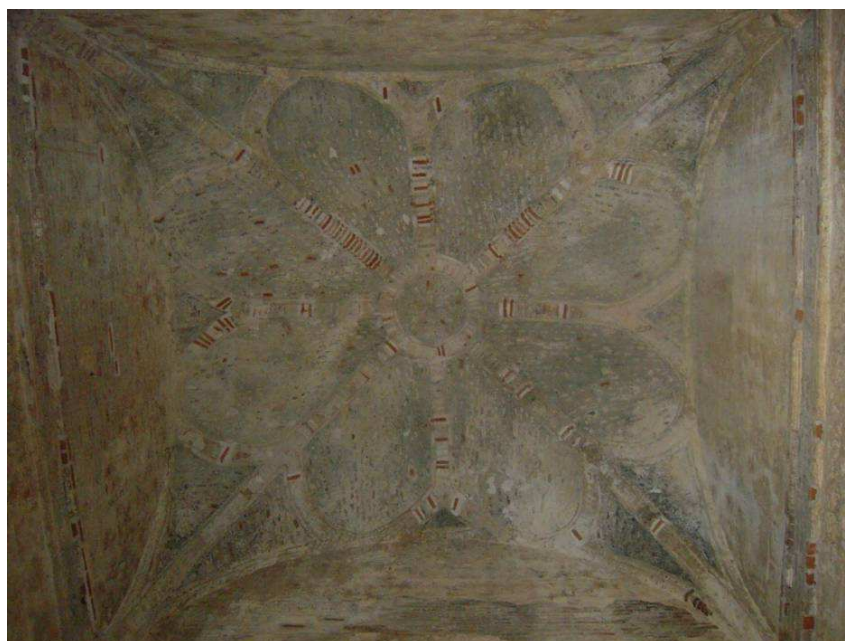
Ilustración 191. Bóveda que cubre la antesacristía (fotografía de la autora).

superior, que enmarcan un espacio central a nivel del muro inferior que debió utilizarse como tablero decorado. En las esquinas del cuarto, a nivel de la faja decorativa, encontramos tres pequeñas ménsulas en las que se apoyan sendas pechinas huecas de las que arrancan tres nervios; uno central que forma las diagonales de la bóveda y los dos laterales, secundarios en grosor, que forman el arranque de los arcos dobleros y formeros empotrados en el muro ejerciendo la función de arcos de descarga. De esta forma el cuarto queda cubierto por una bóveda de pañuelo en la que se introdujo un diseño de flor mediante la utilización de nervios decorativos (ver ilustración 191).

En cuanto a la fábrica de la bóveda, todo parece indicar que se realizó mediante el uso de ladrillos. La plementería fue ejecutada con una técnica cupulada, en la que los propios ladrillos son colocados de forma radial para mejorar la verticalización del peso desde el centro de la bóveda hacia los arcos formeros y dobleros. Como en las bóvedas de los deambulatorios, los nervios son únicamente decorativos. Desgraciadamente se ha perdido todo el recubrimiento de cal y arena y por lo tanto no podemos saber si estuvo decorada con algún diseño pictórico.

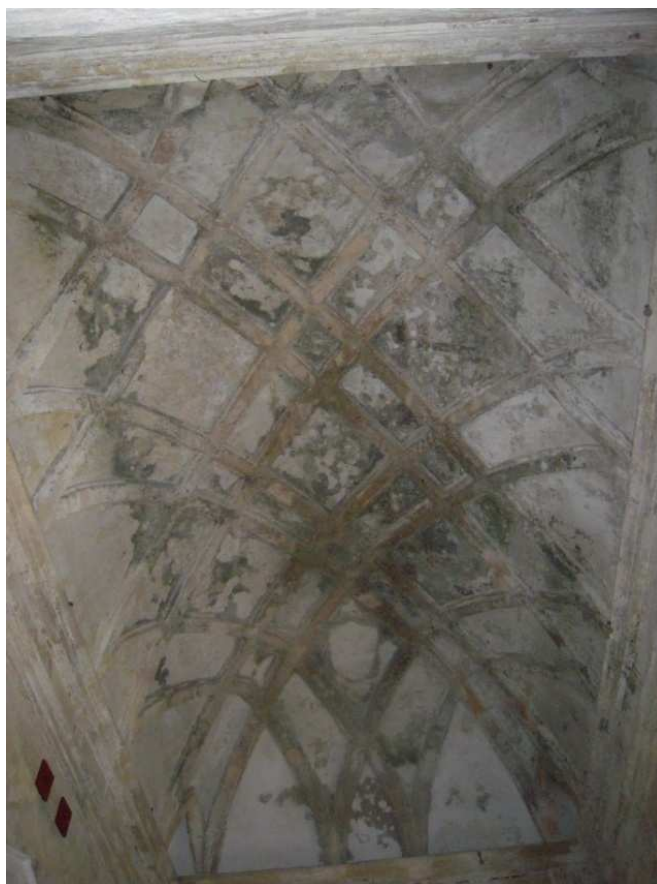
Ilustración 192. Bóveda en la Sacristía (fotografía de la autora).

La sacristía, según algunos investigadores, se encuentra cubierta por una bóveda de arista pero, según nuestra opinión, parece más bien corresponder con una bóveda esquivada plana adornada con nervios entrecruzados decorativos (ver ilustración 192). Al igual que la bóveda de la antesacristía fue construida íntegramente con ladrillo.

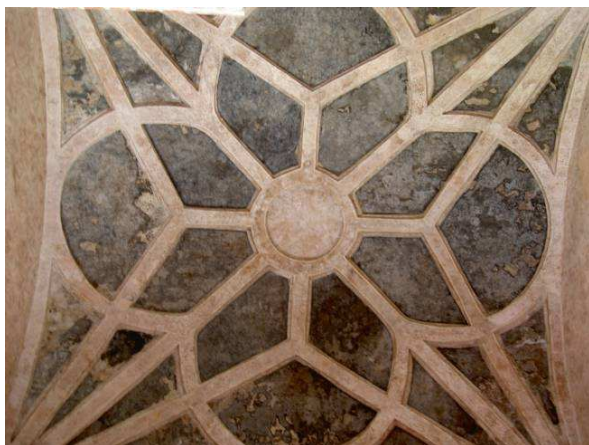
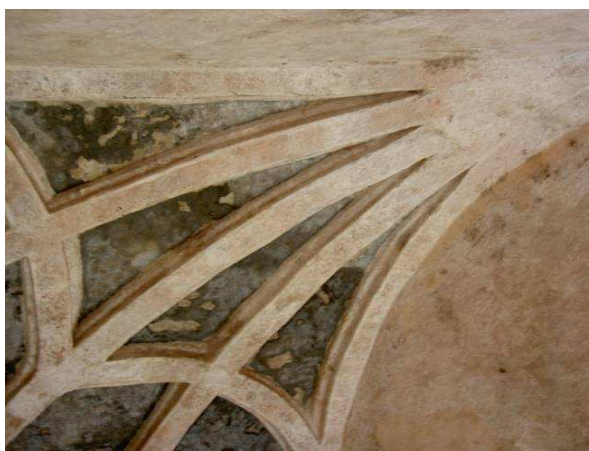
Ilustración 193. Bóveda de la escalera que conduce desde el deambulatorio bajo hasta el segundo nivel del convento. En la fotografía de arriba observamos la bóveda en conjunto y la de abajo constituye un detalle del arranque de los nervios de la misma (fotografía de la autora).

La escalera, de forma cuadrangular, presenta una bóveda de crucería estrellada aunque, como en el resto de las bóvedas hasta ahora descritas, con nervios únicamente decorativos (ver ilustración 193). Este mismo tipo de bóveda se repite en el zaguán o vestíbulo, situado en la crujía suroeste del convento, de manera que podríamos deducir que ambas estancias fueron construidas en la misma etapa o, al menos, techadas en el mismo momento.

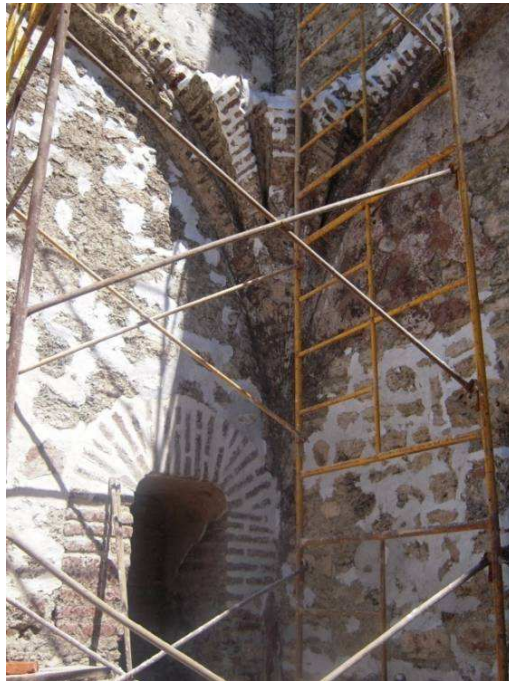
Ilustración 194. Arranque de bóveda en el “zaguán” (fotografía de la autora).

En realidad de la cubierta del *Vestíbulo* poco queda en pie, la crujía poniente es la más destruida del convento (ver ilustración 194). Sin embargo, esta destrucción nos permite observar el sistema constructivo de la misma.

Por un lado, podemos observar que los muros de la estancia fueron construidos con mampostería sobre los que arrancan, en las esquinas, las pechinas totalmente huecas. La pechinas presentan cinco nervios; los dos de los extremos que corresponden con los arcos formeros y dobleros fabricados con ladrillo colocado a rosca, y los centrales que servirán de nervios para formar la estrella. Observamos, además, que la fábrica con ladrillo sólo fue utilizada para techar, puesto que los muros de piedra continúan por encima del extradós de la bóveda.

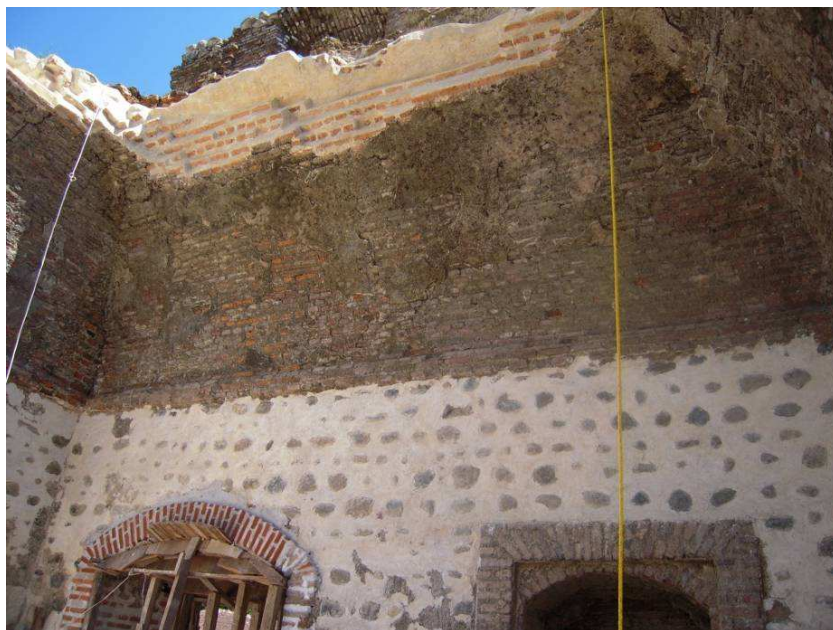
Ilustración 195. Bóveda de cañón esquivada en el ala suroeste (fotografía de la autora).

En las estancias que Olvera considera que son el refectorio, despensa, cocina, letrinas y vestíbulo –López Bravo y Guerrero (s.f) hablan de racionero, comedor, cocina, letrinas y vestíbulo- el tipo de bóveda utilizada es la esquifada (ver ilustración 195). Éstas mismas se encuentran en los espacios señalados por Olvera como aulas, pero que hoy en día son los baños del edificio, y en la carpintería, que nosotros consideramos que fue la sala de monjes (ver ilustración 196). A estos debemos sumar el resto de dependencia del ala noroeste, usando en cada una de ellas un diseño diferente de nervios superpuestos.

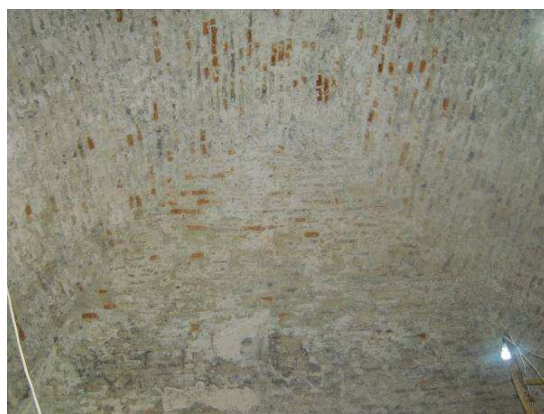
Ilustración 196. Otros ejemplos de bóvedas de cañón esquivadas (fotografía de la autora).

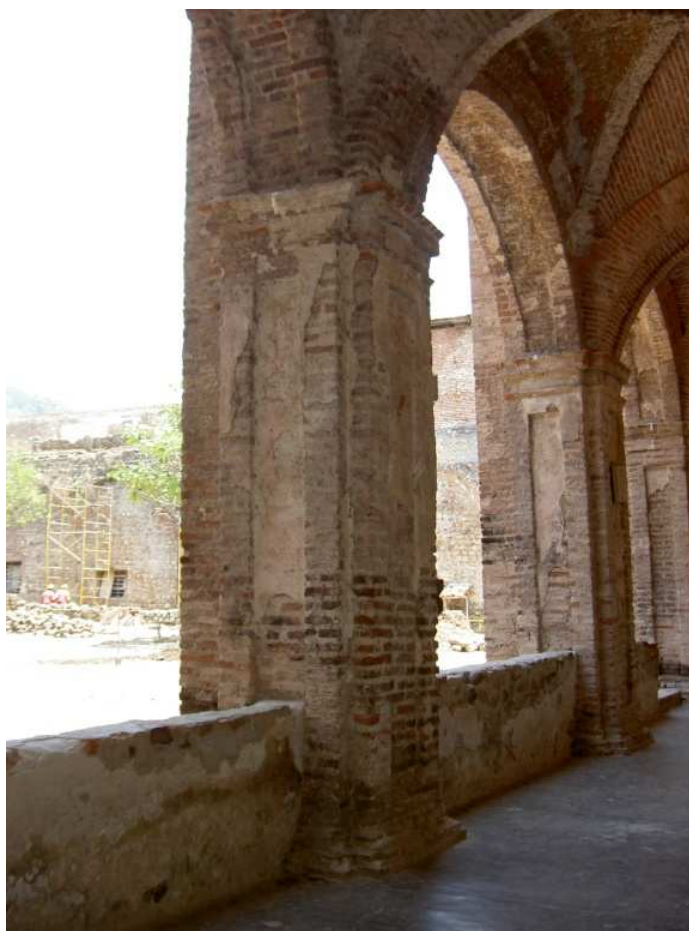
Ilustración 197. Pilares cuadrangulares en los deambulatorios bajos (fotografía de la autora).

todos ellos con fábrica de ladrillo. Estos pilares recogen los empujes verticales de las bóvedas que cubren los deambulatorios bajos y la techumbre de los deambulatorios altos. En el piso inferior, los pilares son de tipo cruciforme; compuestos por un pilar central al que se adosan, en cada uno de sus cuatro lados, pilares embebidos que recogen los empujes de los arcos, estos últimos presentan un área central rehundida con fines decorativos (ver ilustración 197).

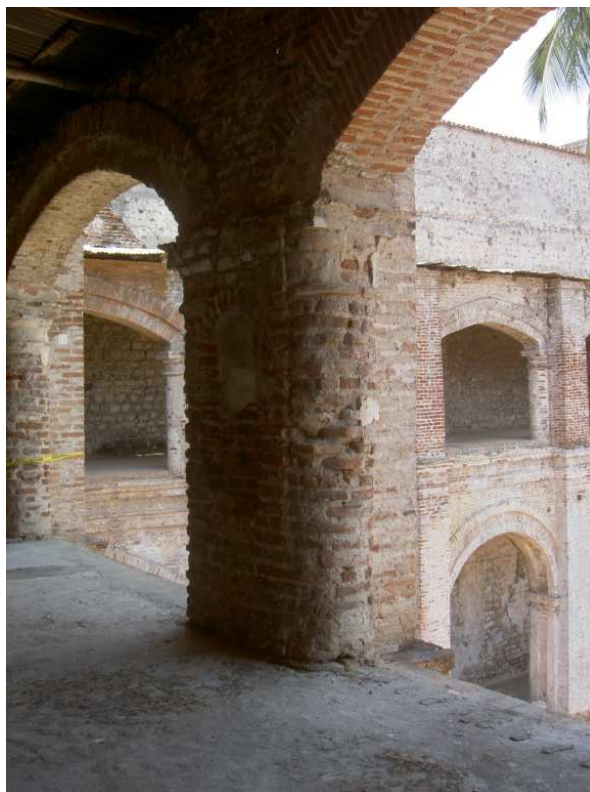
Ilustración 198. Pilares de los deambulatorios superiores con columnas embebidas (fotografía de la autora).

En el piso superior aparece el mismo pilar central, continuación del anterior, pero en esta ocasión observamos que presenta columnas embebidas a ambos lados soportando el peso de los arcos rebajados que conectan el deambulatorio con el patio (ver ilustración

198). En el costado que da a los deambulatorios aparecen unos nichos incrustados en la parte media del pilar central.

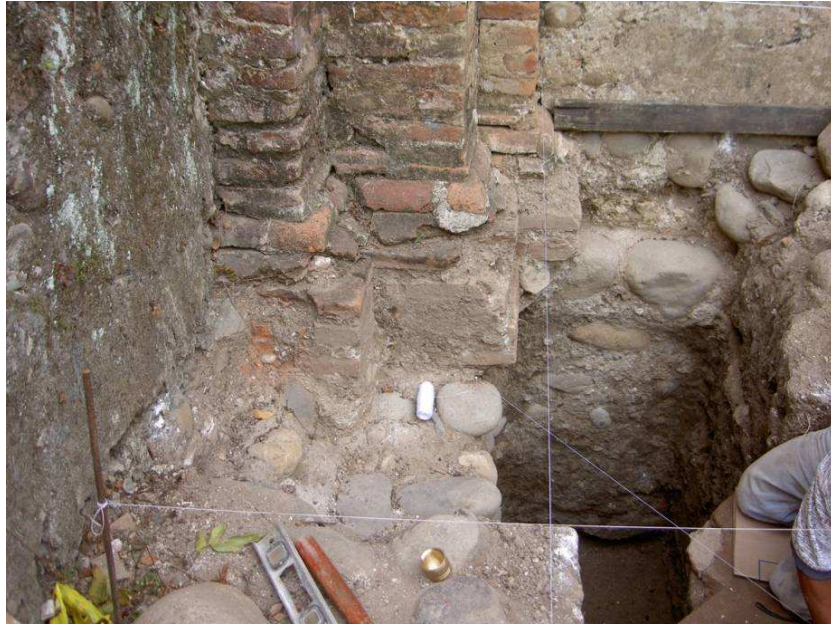
Ilustración 199. Bases de pilar en la esquina norte del patio del convento (fotografía de la autora).

La fábrica de estos pilares se inicia con la construcción de cimientos compactos realizados con piedra bola y mezcla que le da una gran resistencia y estabilidad, éstos en realidad serán los que reciban los empujes de las bóvedas y arcos (ver ilustración 199). Una vez realizados, o al mismo tiempo, seguramente se elaboraron los ladrillos y piezas cerámicas especiales como las que se pudieron observar en las bases de las pilastras.

Cuando realizamos las calas arqueológicas, pudimos comprobar cómo las pilastras correspondientes al deambulatorio noroeste estaban desprovistas de una buena cimentación, lo que provocó una inestabilidad que hizo que toda la cubierta del deambulatorio norte se derrumbara. Además, en el deambulatorio noreste, el desplome de las pilastras provocó que el corredor correspondiente se colapsara; aunque este fue reconstruido durante los años setenta mediante la construcción de una losa de cemento por debajo de la cual se reconstruyeron las bóvedas del mismo. En este caso la inestabilidad se pudo producir por lo elevado del manto freático, recordemos que es por esta zona por la que se introduce el agua al edificio, y el desplome del conjunto del edificio.

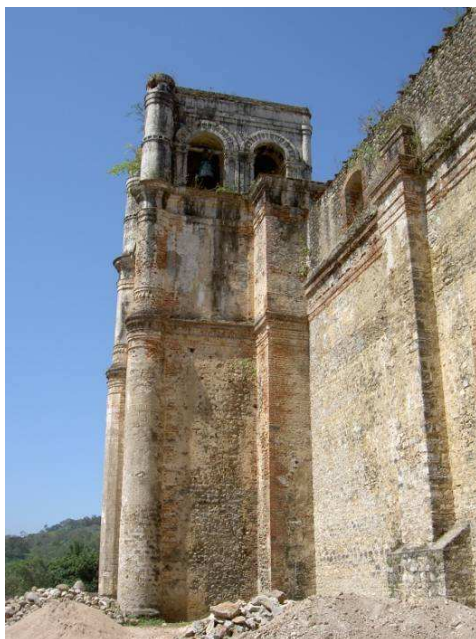
Ilustración 200. Contrafuerte exterior muro sureste de la Iglesia de Santo Domingo de Tecpatán (fotografía de la autora).

El contrafuerte cuenta con un pretil en la parte inferior, que sirve como refuerzo, rematando la parte superior en talud. Desde éste parte el cuerpo del contrafuerte que alcanza la altura de la sección inferior del muro, realizado todo ello en sillarejo. Continúa el contrafuerte el mismo diseño que la faja perimetral de la iglesia, realizada con ladrillo y, por último, remata en una base de merlón del mismo material que quedó absorbida por la construcción de la sección superior del muro perimetral de la iglesia.

En el antiguo convento de Santo Domingo en Tecpatán vemos como el muro se convierte en el gran protagonista, tomando una función no sólo de cerramiento sino también de elemento sustentante. De esta forma observamos cómo, en el caso de la iglesia, los vanos se reducen de forma significativa con respecto a las iglesias que se estaban construyendo en Europa, más cercanas al gótico y el renacimiento. Los muros, elaborados con sillarejo, se caracterizan por una marcada planimetría que únicamente se ve interrumpida por una amplia moldura con ladrillo situada en la parte media. Normalmente los muros, en la parte inferior y en un plano horizontal, se ven interrumpidos por una serie de soportes adosados a ellos que exteriormente se corresponde con contrafuertes. Sin embargo, en el caso del convento de Santo Domingo de Tecpatán, encontramos contrafuertes exteriores sin que estos se correspondan ni con soportes usados ni con los arcos fajones, como se comentó anteriormente al hablar de la techumbre de la iglesia. Los contrafuertes que podemos ver en la fachada sureste del templo son cinco, los cuales rompen la continuidad del muro de forma evidente (ver ilustración 200). Estos contrafuertes están formados por estructuras en forma rectangular con un perfil escalonado.

Los contrafuertes, como decíamos anteriormente, no se corresponden con los arcos fajones que hoy podemos observar en la nave del templo; sin embargo, sí se corresponden con las huellas de una posible techumbre de par e hilera, o par y nudillo.

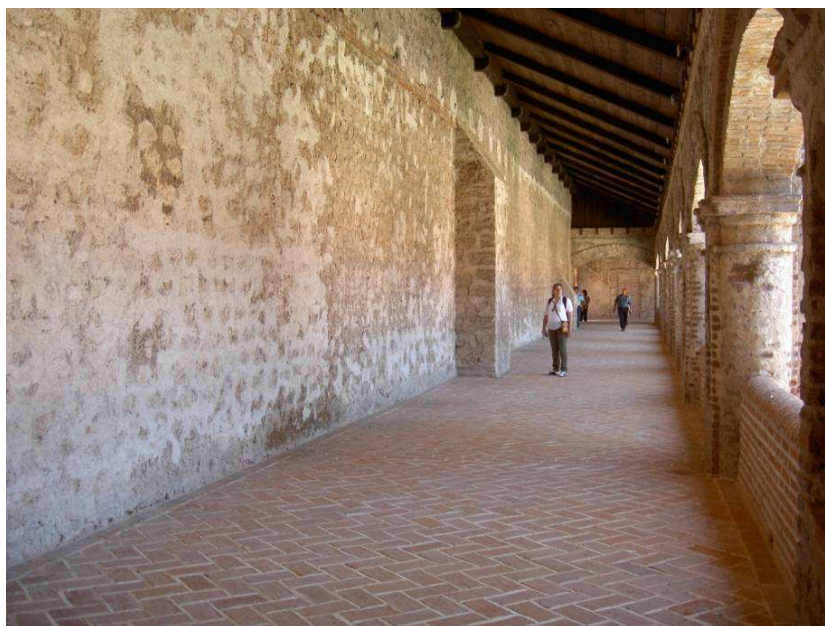
En la fachada noroeste de la iglesia, misma que comparte con el convento, aparecen dos contrafuertes con características propias (ver ilustración 201). Estos contrafuertes sólo se encuentran en el deambulatorio superior, sin ninguna huella de ellos en el deambulatorio inferior. Estos elementos son de sección prismática rectangular, sin que sobre ellos se observe ningún elemento de ladrillo como en los contrafuertes del muro sureste.

Ilustración 201. Contrafuertes en el deambulatorio superior sureste, muro compartido con la iglesia (fotografía de Adán Pacheco Benítez).

Es difícil encontrar una respuesta estructural a estos elementos, puesto que tanto el muro inferior como superior presentan el mismo espesor. Sí podemos anotar que la sección vertical que cubren corresponde al espacio en altura desde el entablamento realizado con ladrillo, dentro de la nave de la iglesia, y el exterior; que aunque parecen simétricos en realidad presentan una diferencia de 5,50 metros entre ellos. Estos refuerzos se adosaron con posterioridad al crecimiento en altura de la nave de la iglesia, cuando ya estaba construido el deambulatorio inferior. Estas evidencias nos permiten conjeturar que sirvieron para descargar los empujes laterales de una bóveda anterior a la correspondiente a los arcos formeros que hoy podemos observar, sus huellas pueden distinguirse en la sección del muro que se encuentra en el interior de la nave por encima de la cornisa construida de ladrillo.

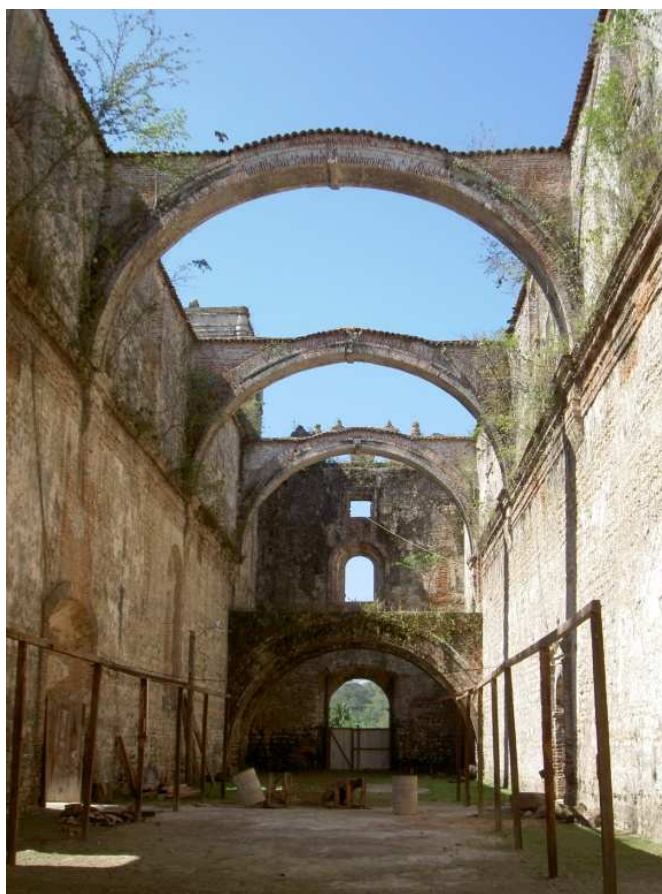
En la nave de la iglesia conventual de Tecpatán, como respuesta a una situación estructural, encontramos arcos fajones en los claros de la nave; y arcos formeros en las crujías (ver ilustraciones 202 y 203).

Ilustración 202. Arcos fajones en la nave de la Iglesia de Santo Domingo de Tecpatán (fotografía de la autora).

Los arcos fajones de la nave central, se encuentran fabricados con ladrillo que por su posición forma dovelas. En el centro de los mismos encontramos una serie de piezas de ladrillo que, por su disposición, fungen como clave de arco (ver ilustración 204). Los cuatro arcos, que se conservan, debieron estar recubiertos con estuco y mantienen una moldura decorativa rehundida en la que pudieron estar decoradas con motivos florales pintados, como observamos en otros arcos del edificio.

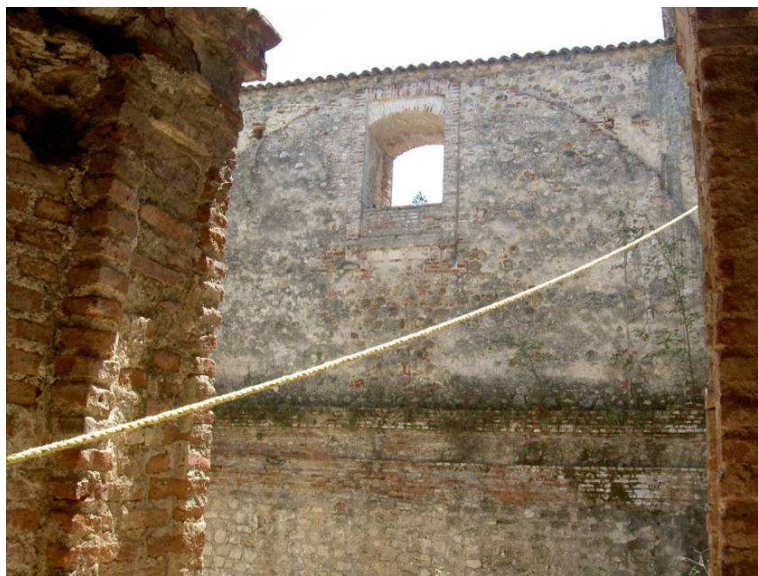
Ilustración 203. Arcos formeros en la nave de la Iglesia de Santo Domingo de Tecpatán (fotografía de la autora).

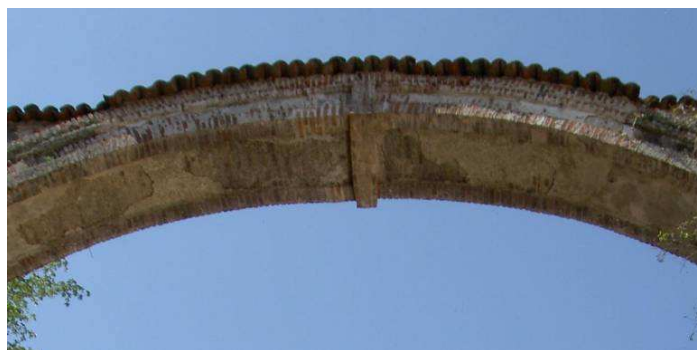
Ilustración 204. Detalle de la clave de uno de los arcos diafragma de la nave de la iglesia (fotografía de la autora).

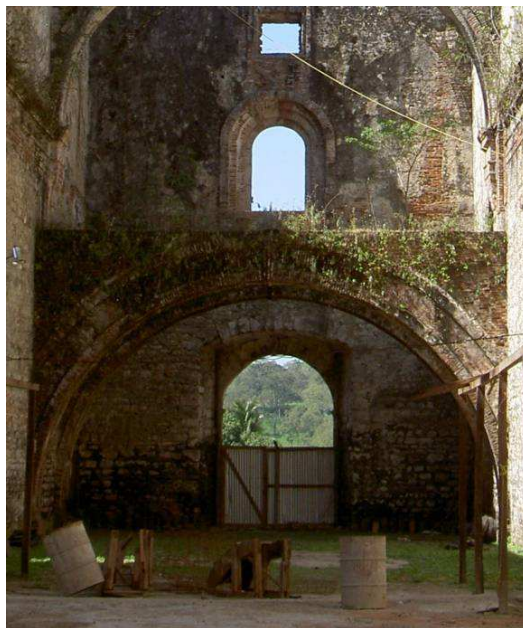
Ilustración 205.

Los dos arcos paralelos que sostienen el coro son de medio punto, cuyo arranque se encuentra a nivel del piso de la nave central; es obvio que los arcos se adecuaron a la superficie volumétrica de la nave central (ver ilustración 205). La relación altura-

anchura hizo que los arcos tuvieran que ser arrancados directamente desde el piso, pues de otra forma la vuelta de los mismos hubiera alcanzado una altitud desproporcionada con respecto a la altura de los muros de la iglesia. Este tipo de arcos es poco común, incluso en la Península Ibérica, pero puede hallarse en las dependencias conventuales de algunas construcciones pertenecientes al románico, sobre todo en las criptas (ver ilustración 206).

Arco que sostenían el suelo del coro alto, a los pies de la iglesia (fotografía de la autora).

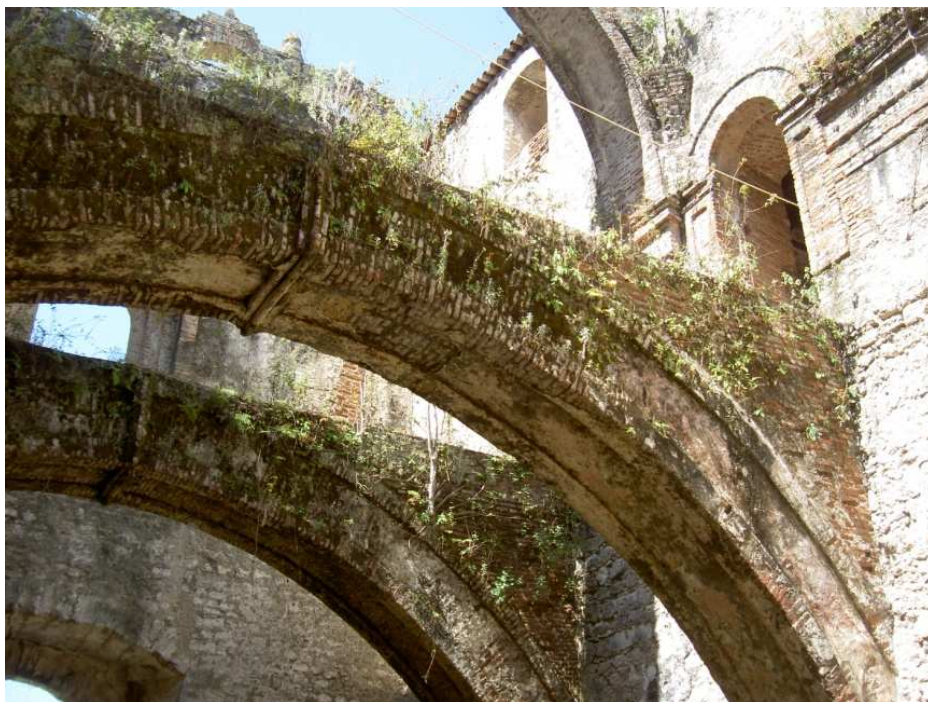
La fábrica de estos arcos es idéntica a la de los arcos fajones, de los que hablamos anteriormente, incluso encontramos las mismas fajas decorativas rehundidas tanto en el intradós de los arcos como en las caras de los mismos (ver ilustración 207). En estos observamos claramente restos de la capa de estuco que cubría estas estructuras.

Ilustración 207. Detalle de la decoración de los arcos que sostenían el suelo del coro alto y puerta que conducía desde el deambulatorio alto oriente al coro (fotografía de la autora).

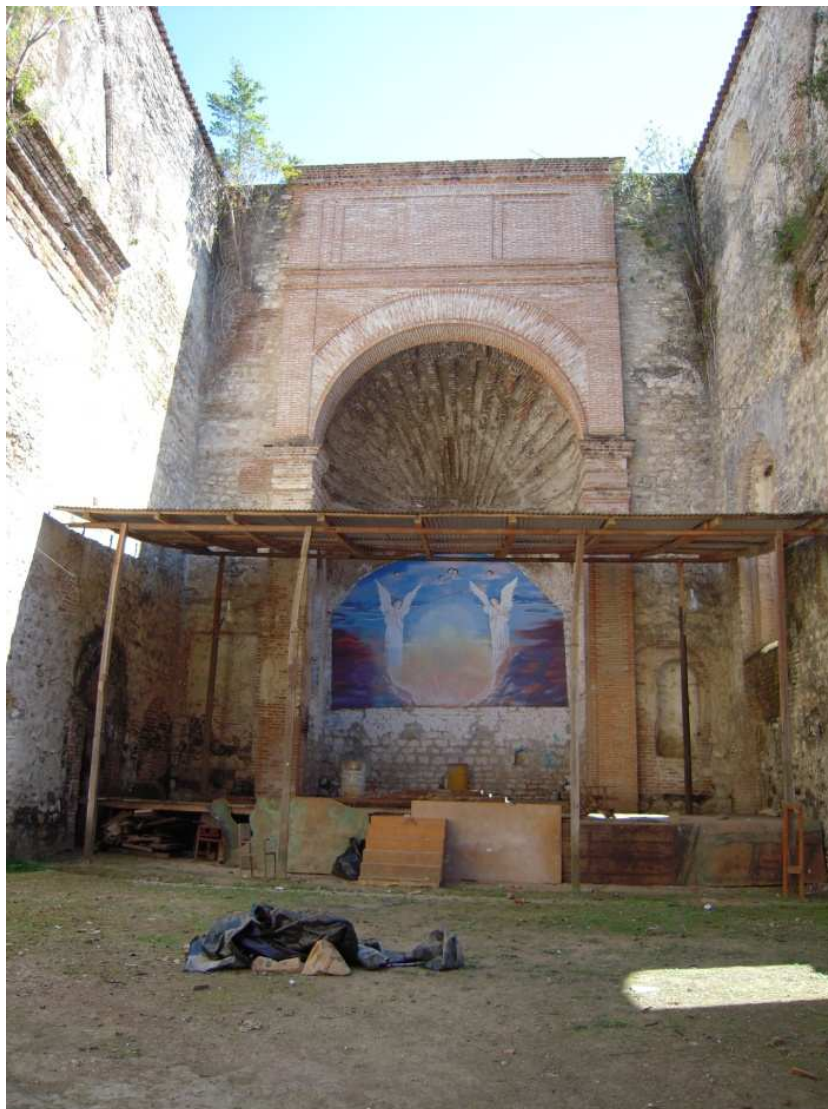
En el caso del altar mayor observamos un arco de medio punto, sin embargo este no será tenido en cuenta puesto que se trata de una reconstrucción realizada a finales de los años setentas (ver ilustración 208).

Ilustración 208. Estado actual del Altar Mayor de la Iglesia, restaurado a finales de los años setenta (fotografía de la autora).

El altar mayor fue concebido como un gran nicho renacentista. Es importante señalar que esta área del edificio sufrió un gran deterioro durante 1975, debido a un terremoto; sin embargo, en la obra de Markman (1993: 502) encontramos una fotografía tomada por Lee, aproximadamente en 1970, donde se mantenían gran parte de los elementos en pie (ver ilustración 185). El terremoto dejó al descubierto los nervios de la bóveda de concha y permitió a Markman apreciar la consecución técnica de la misma (ver ilustración 186). Lo que hoy en día observamos como frente del altar mayor es una restauración realizada en los años 70, por lo que no podemos tomarlo como original.

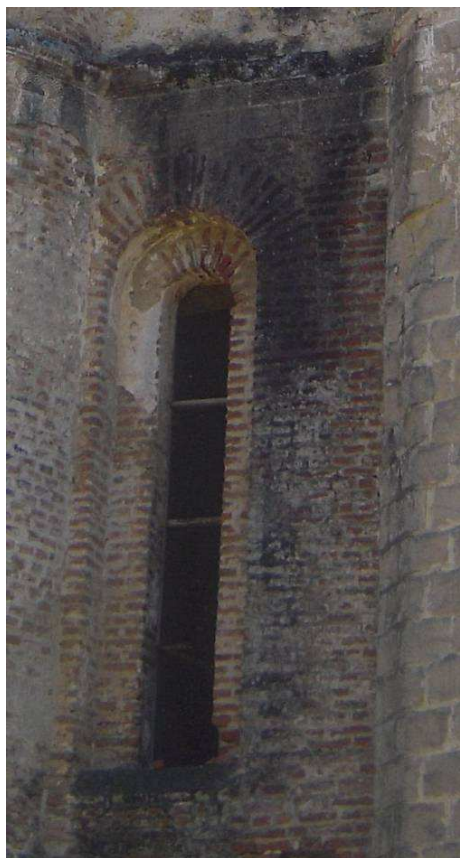
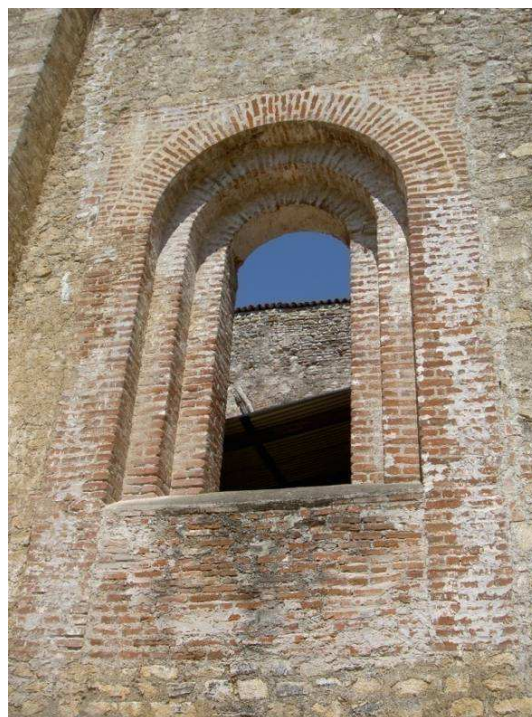
En la sección inferior del templo encontramos el uso prominentemente de fábrica de ladrillo en los vanos. Los arcos, en este caso, son de medio punto doblados enmarcados por un alfiz. Este tipo de arcos es muy común en el área castellano-leonesa y de Toledo durante el mudéjar (López Guzmán 2005:101; ver ilustración 209).

Ilustración 209. Ventanas del primer nivel de Templo de Santo Domingo de Tecpatán.

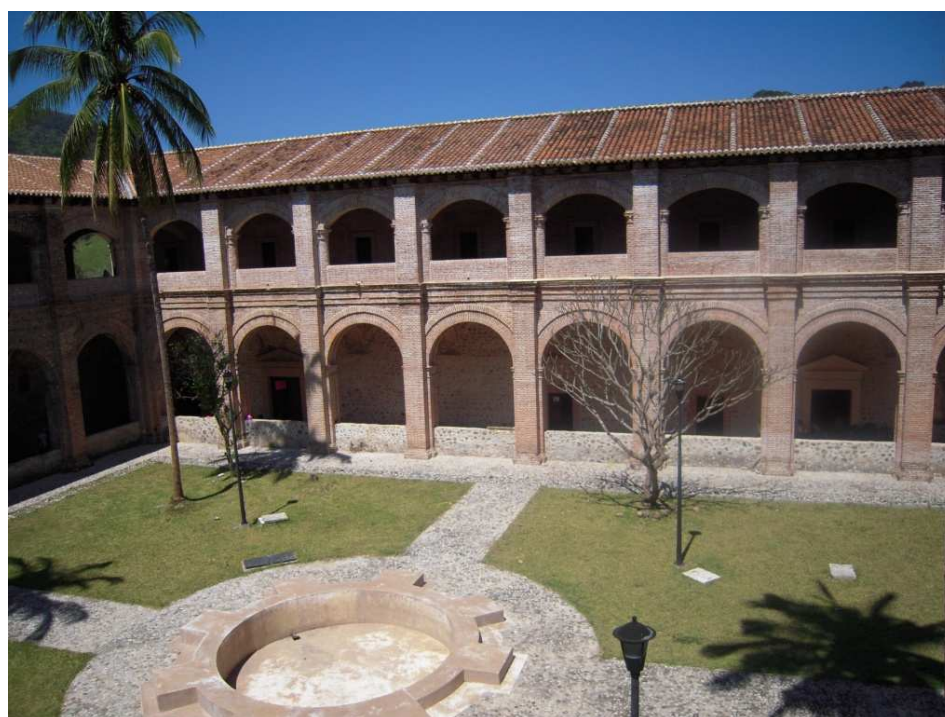
En el área conventual encontramos una serie de arcos, tanto en el deambulatorio bajo como en el alto. En el primer caso se trata de arcos de medio punto, con el mismo tipo de fábrica que los arcos fajones del templo. En el deambulatorio alto, mirando hacia el patio, vemos arcos rebajados fabricados con ladrillo con fajas decorativas rehundidas en las caras de los arcos, imitando el modelo de los arcos del deambulatorio inferior (ver ilustración 210).

En este último caso, pensamos que los arcos se rebajaron por la adecuación de los mismos a la luz de los arcos del deambulatorio inferior y la altura del techo de la iglesia de forma que si se hubieran utilizado arcos de medio punto la flecha de los mismo hubiera rebasado con creces la cumbre del techo del templo, produciendo una acusada desproporción en el conjunto.

Ilustración 210. Vista del deambulatorio norte una vez restaurado (fotografía de la autora).
